ANALISIS VIBRASI PADA *GEARBOX* POMPA SENTRIFUGAL UNTUK SISTEM PENDINGIN INDUSTRI

V. Lestari^{1,2*}, I. Yani³

¹Program Studi Program Profesi Insinyur, Universitas Sriwijaya, Palembang

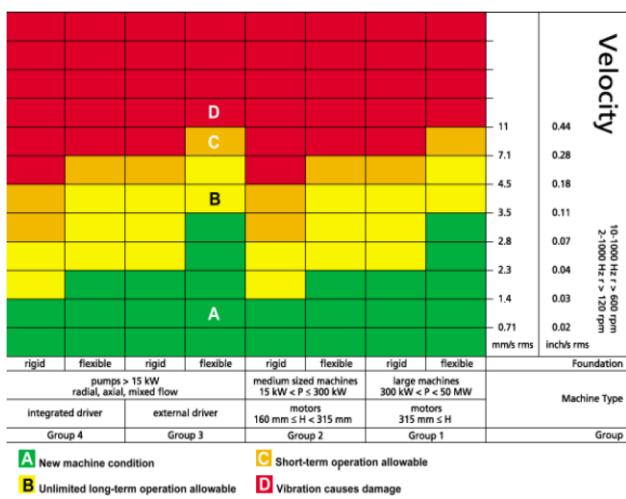
Gambar 9. Standar ISO 10816-3 [11]

Inspeksi awal menunjukkan bahwa pompa beroperasi dengan tingkat kebisingan tinggi dan vibrasi tinggi pada area *gearbox*. Nilai vibrasi maksimumnya sebesar 10,5 mm/s dimana terdeteksi pada titik 3H yang menunjukkan kondisi operasi berada dalam kategori

short-term operation allowable menurut standar ISO 10816-3 [11], tetapi sudah mendekati ke dalam kategori *vibration causes damage*. Standar ISO 10816-3 (Gambar 9) menggambarkan 4 kriteria kondisi mesin salah satunya *short-term operation allowable (warning)* yang artinya mesin masih dapat beroperasi untuk sementara waktu, tetapi terdapat permasalahan yang ada harus segera diatasi agar tidak mengganggu sistem kerja operasi. Sedangkan *vibration causes damage (alarm)* artinya kondisi mesin berpotensi menimbulkan kerusakan dan harus segera dilakukan tindakan untuk mencegah kegagalan operasi yang lebih serius.

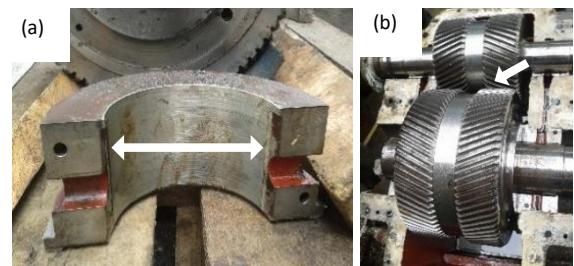
Gambar 10. (a) *Sleeve bearing over clearance* (b) *Gear backlash besar*

Hasil pengukuran *sleeve bearing* menunjukkan *clearance* sebesar 0,30 mm, melebihi batas toleransi maksimum 0,25 mm. Sementara itu, hasil pengukuran *backlash gear* mencapai 0,50 mm, melampaui batas yang direkomendasikan yaitu 0,40 mm. Keausan yang terjadi menyebabkan *misalignment* dan *impact load* antar *gear*, yang menyebabkan meningkatnya amplitudo vibrasi dan kebisingan selama operasi.

Komponen	Nilai Terukur (mm)	Batas Toleransi (mm)	Keterangan
<i>Sleeve Bearing</i>	0,30	0,25	Melebihi batas toleransi (aus)
<i>Backlash Gear</i>	0,50	0,40	Melebihi batas toleransi (aus)

Kondisi tersebut disebabkan oleh umur pakai komponen yang telah melampaui batas layanan serta sistem pelumasan yang telah melampaui batas pemakaian serta sistem pelumasan yang kurang optimal, yang berakibat pada bearing *fatigue* dan keausan progresif.
