ANALISIS KESTABILAN LERENG *HIGHWALL* BERDASARKAN NILAI FAKTOR KEAMANAN PADA PT CARITAS ENERGI INDONESIA SITE KBB

ANALYSIS OF HIGHWALL SLOPE STABILITY BASED ON SAFETY FACTOR VALUE AT PT CARITAS ENERGI INDONESIA SITE KBB

M. A. Ramadhan^{*1}, W. Zahar², Ericson³

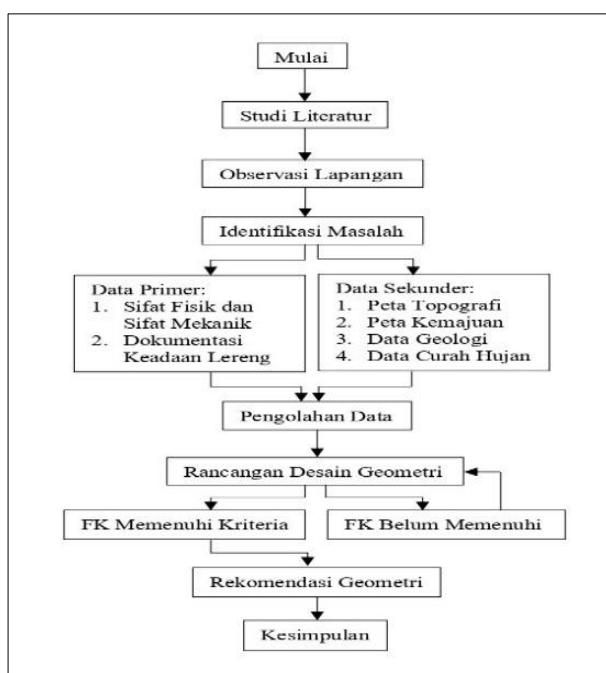
Penelitian ini menerapkan metode deskriptif dengan pendekatan kuantitatif, yang merupakan kombinasi antara penggambaran fenomena secara sistematis dan analisis data numerik. Pendekatan ini dipilih untuk mempermudah identifikasi dan pemecahan permasalahan di lokasi penelitian secara terarah, serta mendukung penyusunan laporan penelitian yang lebih terstruktur. Penelitian ini difokuskan hanya menganalisis lereng *highwall* berdasarkan nilai faktor keamanan dengan menggunakan Metode Bishop yang Disederhanakan serta nilai FK yang mengacu kepada KEPMEN 1827 K/30/MEM/2018 [13]. Alur tahapan penelitian yang dilakukan dalam studi ini ditampilkan pada Gambar 1.

Gambar 1. Alur Metode Penelitian

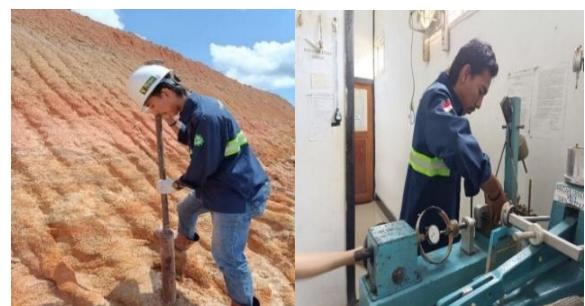
Pengumpulan data dalam penelitian ini mencakup dua jenis data utama, yaitu data primer dan data sekunder. Data primer didapatkan secara langsung melalui kegiatan pengambilan data di lapangan, pengujian laboratorium dan dokumentasi (Gambar 2). Berikut ini merupakan tahapan dalam akuisisi data primer:

1. Data sampel material dikumpulkan untuk mengidentifikasi sifat fisik dan sifat mekanik tanah, yang digunakan sebagai parameter dalam perhitungan faktor keamanan lereng. Pengujian laboratorium dilakukan untuk memperoleh data sifat fisik seperti bobot isi asli (ρ_n), bobot isi kering (ρ_d), berat jenis semu (SG) berat jenis tanah (*true SG*), kadar air asli (w_n), derajat kejemuhan (S), porositas (n) dan angka pori (e). Sementara itu, data sifat mekanik yang diperoleh seperti kohesi (c) dan sudut geser dalam (ϕ).

Gambar 2. Pengambilan dan Pengujian sampel

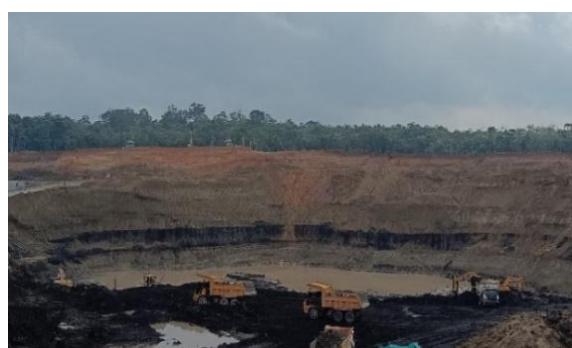
2. Dokumentasi keadaan pit sebagai bagian dari pengumpulan bukti visual dan informasi lapangan keperluan data penelitian yang bertujuan untuk melengkapi data teknis serta memberikan gambaran aktual kondisi lokasi penelitian, sebagaimana ditampilkan pada Gambar 3.

Gambar 3. Dokumentasi visual pit 5

Dari observasi lapangan yang dilakukan pada pit 5 PT Caritas Energi Indonesia keadaan lereng *highwall* yang begitu terjal dan hanya ada satu jenjang/*bench* per *inter-ramp* geometri lereng aktual, terdapat longsoran dengan skala kecil serta serpihan tanah berjatuhan dan berpotensi terjadinya longsor dengan skala besar serta mengganggu jalannya aktivitas penambangan dan menghambat kegiatan operasional. Dalam beberapa tahun ini PT Caritas Energi Indonesia tidak melakukan kajian geoteknik dan tidak memiliki data parameter geoteknik terbaru mengenai kestabilan lereng di area penambangan termasuk pit 5. Untuk mendapatkan kajian parameter geoteknik terbaru dan menghindari terjadinya longsoran dengan skala yang lebih besar diperlukan evaluasi perencanaan geoteknik dengan menggunakan parameter data terbaru.

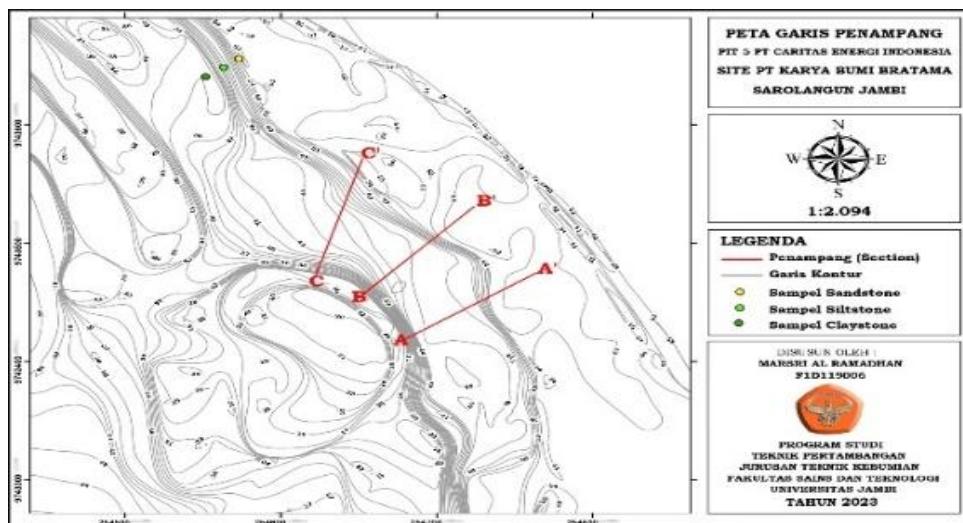
Untuk mengetahui nilai faktor keamanan lereng maka perlu dibuat *section* dari lereng tersebut. Data *section* lereng digunakan untuk dapat menganalisis nilai faktor keamanan (FK). *Section* ini harus dapat mewakili keadaan aktual lereng *highwall* di lapangan. Maka ditetapkan posisi dari setiap sayatan yang mana akan menghasilkan *section* dari lereng tersebut. *Section* lereng dibuat dengan *software* Minescape 5.7 sebelum dianalisis. Pembuatan *section* dilakukan dengan membuat beberapa garis *section* pada peta situasi tambang actual. Pada lokasi penelitian pit 5 PT Caritas Energi Indonesia dilakukan pembagian *section* sebanyak tiga, yaitu *section* A-A', B-B', dan C-C' (Gambar 4). *Section* ini akan menghasilkan penampakan lereng secara dua dimensi dari sisi samping. Kemudian akan dilakukan analisis nilai faktor keamanan dari lereng *highwall* tersebut menggunakan perangkat lunak Rocscience Slide 6.0.

Gambar 4. Peta garis *section*

Section	Koordinat X	Koordinat Y
	(°)	(°)
A	254679	9743419
A'	254763	9743474
B	254653	9743458
B'	254723	9743531
C	254622	9743473
C'	254652	9743571

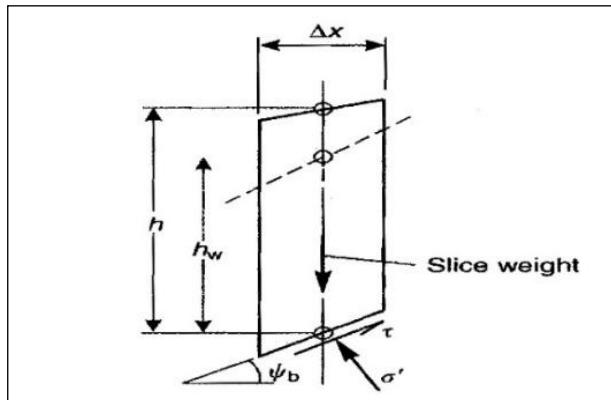
Metode ini merupakan salah satu pendekatan keseimbangan batas yang banyak digunakan dalam analisis kestabilan lereng karena keunggulannya dalam hal kesederhanaan perhitungan, efisiensi waktu, serta ketelitian hasil estimasi faktor keamanan. Metode ini mengasumsikan bahwa gaya geser antar irisan diabaikan (diasumsikan nol) dan bidang gelincir berbentuk busur lingkaran. Kondisi keseimbangan yang dapat dipenuhi oleh metode ini meliputi keseimbangan gaya vertikal pada setiap irisan dan keseimbangan momen terhadap pusat lingkaran bidang runtuhan (Gambar 5). Namun metode ini tidak memenuhi keseimbangan gaya dalam arah horizontal [15].

Gambar 5. Gaya bekerja pada Metode Bishop [16]

1. Longsoran diasumsikan terjadi akibat gerakan rotasi dari tanah yang berbentuk busur lingkaran. Metode ini juga bisa digunakan untuk menghitung faktor keamanan dari sebuah longsoran yang tidak berbentuk busur lingkaran.
2. Gaya normal dianggap bekerja di tengah bidang irisan dan diperoleh dengan menjumlahkan gaya-gaya dalam arah vertikal. Metode Bishop memenuhi asumsi

sebagai berikut; lebih umum digunakan dan keseimbangan gaya normal, memenuhi keseimbangan momen, menganggap gaya antar irisan adalah gaya normal dan berlaku untuk semua bentuk permukaan bidang longsor.

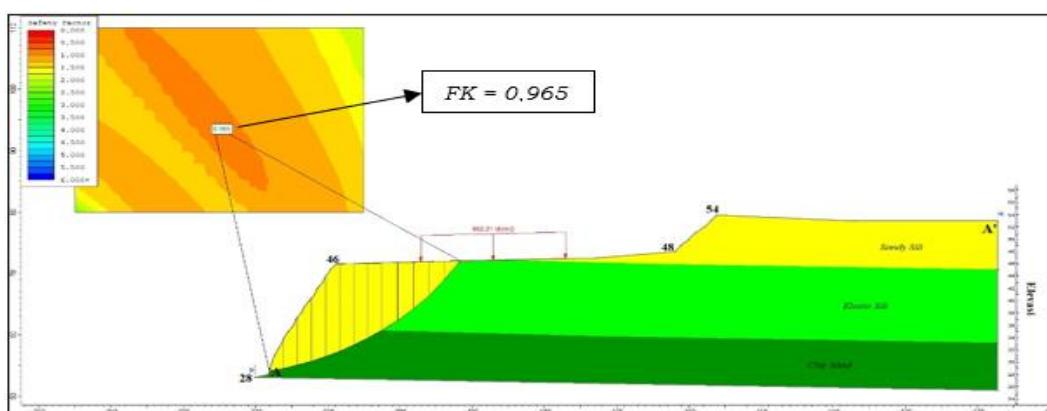
Hasil analisis terhadap kondisi aktual lereng menunjukkan bahwa lereng *highwall inter-ramp* berada dalam keadaan tidak stabil dengan nilai faktor keamanan sebesar 0,965. Nilai tersebut belum memenuhi kriteria kestabilan lereng *inter-ramp*, karena berada di bawah ambang batas FK dinamis $\geq 1,0$. Visualisasi hasil analisis pada section A-A' ditampilkan pada Gambar 6.

Gambar 6. Analisis section A-A'

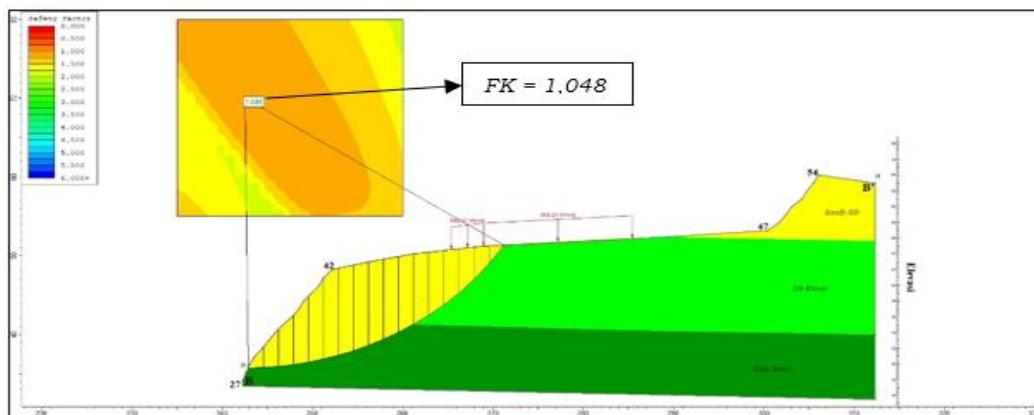
Hasil analisis terhadap kondisi aktual lereng menunjukkan bahwa lereng *highwall inter-ramp* berada dalam keadaan stabil dengan nilai faktor keamanan sebesar 1,048. Nilai tersebut telah memenuhi kriteria kestabilan lereng *inter-ramp*, karena berada di atas ambang batas FK dinamis $\geq 1,0$. Visualisasi hasil analisis pada section B-B' ditampilkan pada Gambar 7.

Gambar 7. Analisis section B-B'

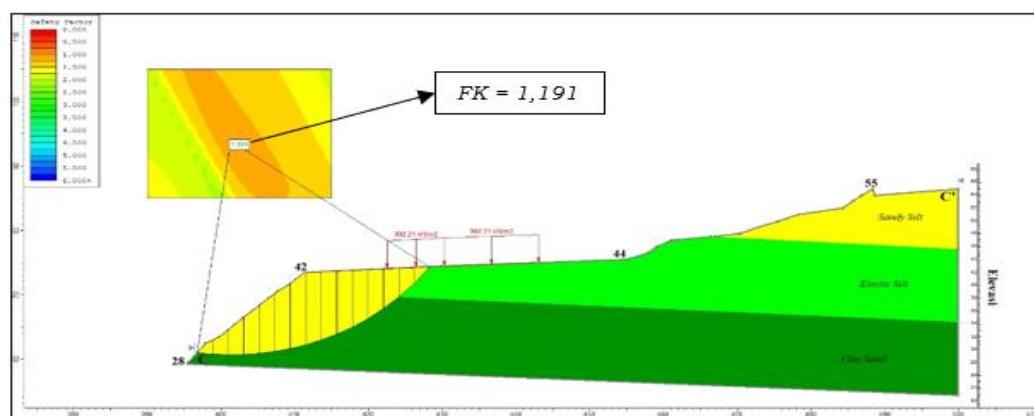
Hasil analisis terhadap kondisi aktual lereng menunjukkan bahwa lereng *highwall inter-ramp* berada dalam keadaan stabil dengan nilai faktor keamanan sebesar 1,191. Nilai tersebut telah memenuhi kriteria kestabilan lereng *inter-ramp*, karena berada di atas ambang batas FK dinamis $\geq 1,0$. Visualisasi hasil analisis pada section C-C' ditampilkan pada Gambar 8.

Gambar 8. Analisis Section C-C'

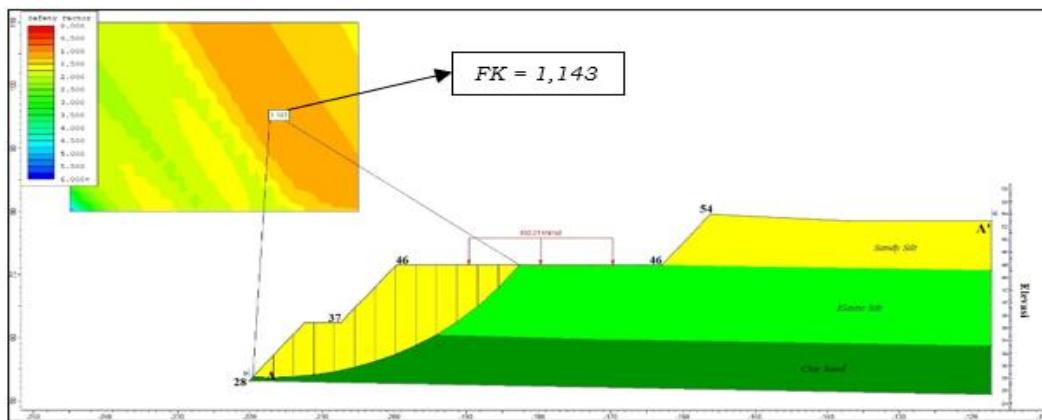
Simulasi rekomendasi *section A-A'* lereng *highwall* menunjukkan bahwa nilai faktor keamanan bertambah yaitu 1,143. Analisis ini mengindikasikan bahwa lereng *highwall* *inter-ramp* telah memenuhi kriteria kestabilan. Selain itu, jumlah *bench* per *inter-ramp*

direkomendasikan menjadi dua jenjang/ *double bench*, sebagaimana ditampilkan pada Gambar 9.

Gambar 9. Rekomendasi section A-A'

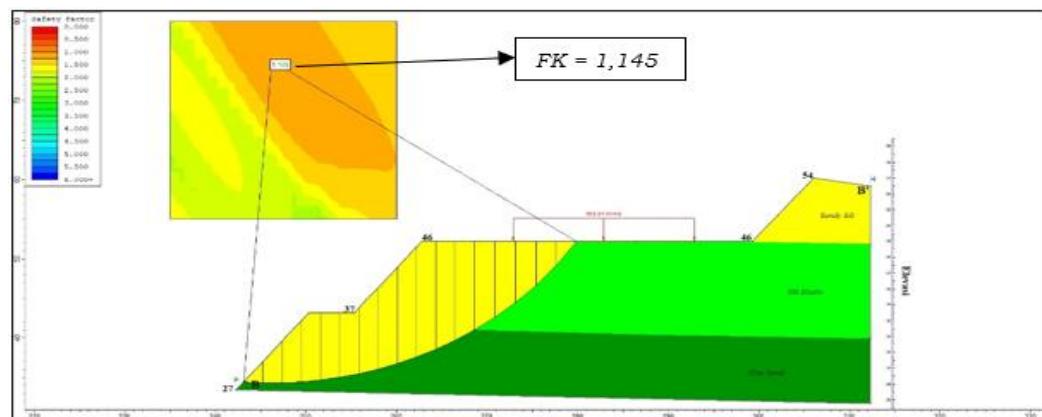
Hasil simulasi pada *section B-B'* juga memperlihatkan peningkatan nilai faktor keamanan yaitu 1,145. Lereng *highwall* *inter-ramp* pada *section* ini memenuhi kriteria kestabilan, dengan rekomendasi penambahan jumlah *bench* menjadi dua jenjang/*double bench*, sebagaimana ditunjukkan pada Gambar 10. Meskipun sebelumnya *section B-B'* telah memenuhi nilai FK stabil, rekomendasi terbaru dilakukan untuk menyesuaikan desain dengan *section A-A'*.

Gambar 10. Rekomendasi section B-B'

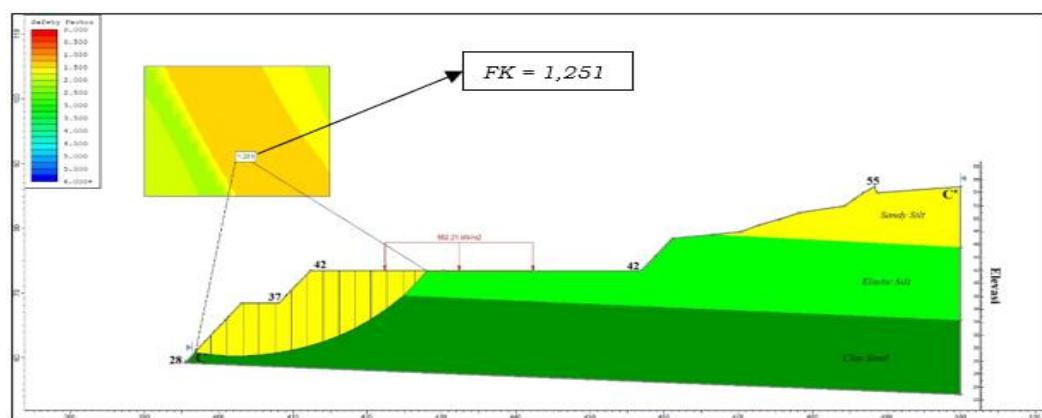
Simulasi pada section C-C' menghasilkan peningkatan nilai faktor keamanan hingga mencapai FK sebesar 1,251. Lereng *highwall inter-ramp* pada section ini dinyatakan stabil, dengan rekomendasi penambahan jumlah *bench* menjadi dua *jenjang/double bench*, sebagaimana

ditampilkan pada Gambar 11. Walaupun sebelumnya section C-C' telah memenuhi kriteria kestabilan, rekomendasi terbaru tetap dilakukan untuk penyesuaian desain. Pada section ini juga dilakukan penurunan elevasi *ramp* sesuai dengan permintaan tim *engineering* PT Caritas Energi Indonesia.

Gambar 11. Rekomendasi section C-C'

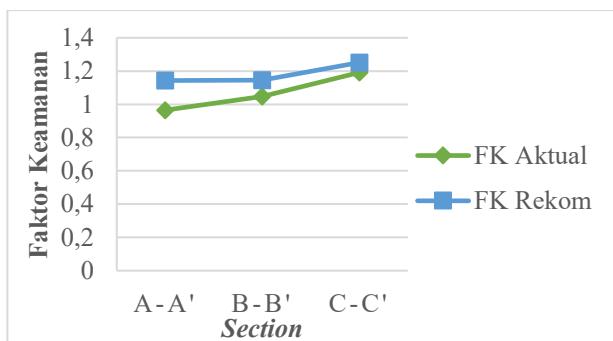
Hasil analisis kestabilan lereng aktual digunakan untuk menilai apakah kondisi lereng telah memenuhi kriteria kestabilan sesuai dengan ketentuan mengacu KEPMEN 1827 K/30/MEM/2018 [13]. Berdasarkan hasil analisis kestabilan lereng *highwall* aktual menunjukkan hanya *section A-A'* (FK 0,965) yang belum memenuhi kriteria sebagai lereng *inter-ramp* stabil, sedangkan *section B-B'* (FK 1,048) dan *section C-C'* (FK 1,191) memenuhi kriteria sebagai lereng *inter-ramp* stabil. Kemudian dilakukan modifikasi geometri lereng didapatkan nilai FK hasil rekomendasi pada *section A-A'* yaitu 1,143, untuk *section B-B'* sebesar 1,145 dan *section C-C'* sebesar 1,251. Kedua *section* tersebut juga dilakukan modifikasi geometri untuk penyesuaian desain lereng rekomendasi dengan *section A-A'*. Perbandingan antara nilai FK aktual dan nilai FK hasil rekomendasi ditampilkan pada Gambar 12.

Gambar 12. Diagram perbandingan nilai FK
