PENGUKURAN RQD MENGGUNAKAN METODE FOTOGRAMETRI DENGAN SMARTPHONE DI EKS-TAMBANG MANGAN BAWAH TANAH

RQD MEASUREMENT USING PHOTOGRAMMETRY METHOD WITH SMARTPHONE IN EX-UNDERGROUND MANGANESE MINE

K. B. Baroto^{*1}, S. Saptono²

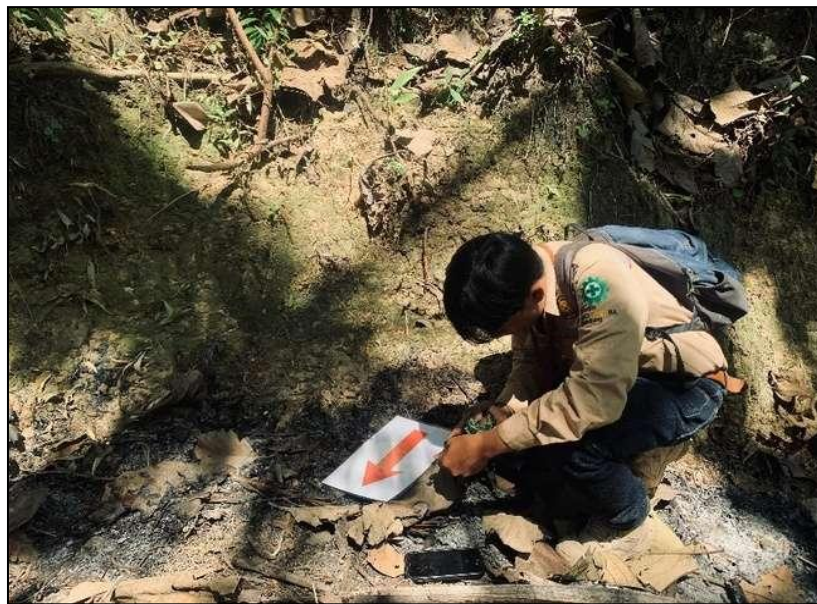
Gambar 5. Kalibrasi dan Pengutaraan Model dengan Kompas Geologi

Sebelum fotogrametri dilaksanakan, massa batuan di titik observasi akan diberikan sebuah tanda berupa kertas A4 dengan tanda panah sebagai kalibrasi skala dan referensi pengutaraan dari 3D *triangular mesh* massa batuan yang akan terbentuk. Kalibrasi perlu dilakukan karena 3D massa batuan dari Polycam belum tereferensi secara spasial ke arah utara magnetik dan hanya tereferensi dari koordinat X, Y, Z bernilai 0, 0, 0 dari perspektif titik pengukurannya. Selain itu, 3D *triangular mesh* dimungkinkan memiliki *error* yang tinggi apabila tidak dilakukan penskalaan ulang karena instrumen pengambilan data belum terintegrasi dengan sistem LiDAR sebagai koreksi. Sehingga, tahapan ini dilakukan guna memudahkan *realigning* model pada tahap pengolahan data agar pengukuran *dip direction* mengacu pada arah utara magnetik dan memastikan ukuran massa batuan yang valid seperti yang terlihat pada Gambar 5 dan Gambar 6. Luaran dari fotogrametri massa batuan dapat dilihat pada Gambar 7.

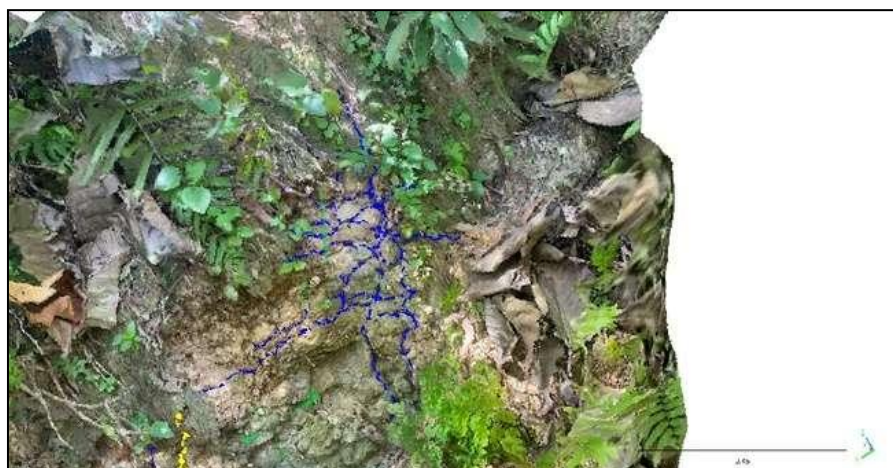
Gambar 9. Tracing Tool pada Plugin Compass CloudCompare

massa batuan kemudian di-trace berdasarkan kenampakan dan bentuk permukaan *point cloud*-nya pada bidang-bidang diskontinuitas yang berupa perlapisan (*bedding plane*) maupun rekahan (*fracture*) (Gambar 9). Algoritma *curvature* ini akan membentuk sebuah bidang planar dengan *attribute dip* dan *dip direction* yang dapat di-export dari setiap titiknya seperti yang dapat dilihat pada Gambar 10.
