## RE-ASSESMEN KELAYAKAN OPERASI DAN PREDIKSI UMUR SISA STRUKTUR TRAIN LOADING STATION 103

**ABSTRAK:** *Train Loading Station 103 (TLS103)* adalah fasilitas pemuatan batubara yang beroperasi sejak 1997 dengan target pemuatan 26.065 ton per hari. *Silo* berkapasitas 1.000 ton digunakan hanya hingga 80% secara operasional, dan sistem bekerja 24 jam untuk memuat rangkaian gerbong. Sebagian struktur *silo* telah mengalami deformasi plastis dan retak memanjang pada *shell*, yang sebelumnya telah diperbaiki. Kondisi ini berpotensi menurunkan keandalan dan mengganggu produktivitas. Penelitian ini bertujuan menilai kondisi teknis konstruksi dan pondasi TLS103 di Banko Barat untuk menentukan sisa umur operasinya. Metode yang digunakan meliputi penggambaran ulang, pengukuran geometri, simulasi pembebatan statis, pengujian material (NDT), *hammer test* beton, analisis umur lelah, dan evaluasi *fitness for service*. Hasil analisis menunjukkan struktur *silo* dan pondasi masih aman, dengan tegangan *von Mises* sebesar 141 MPa yang masih berada di bawah *yield strength* material. NDT menemukan penipisan ketebalan baja sekitar 1,5 mm akibat *sand blasting*, namun belum berpengaruh signifikan te

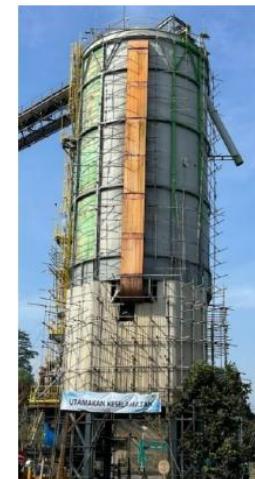
Gambar 1 Kondisi Aktual Lapangan TLS103.

TLS 103 dilakukan penggambaran ulang menggunakan aplikasi *Inventor Autodesk*. *Re-drawing* TLS 103 dibuat sesuai dengan *drawing* konstruksi awal TLS dan disempurnakan dengan kondisi aktual lapangan berdasarkan hasil survei lapangan. Adapun hasil *drawing* dapat dilihat pada Gambar 1 dan Gambar 2

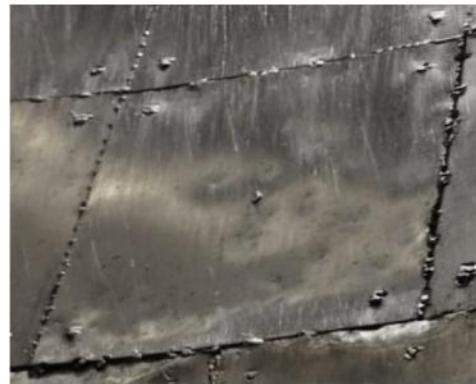
Gambar 3 Kondisi aktual lapangan

*Liner* dipasang pada dinding bagian dalam *silo* menggunakan metode pengelasan. Pengelasan dilakukan pada bagian *liner* ke dinding *silo* dengan *filler metal*. Adapun titik pengelasan dapat dilihat pada Gambar 3 dan Gambar 4.

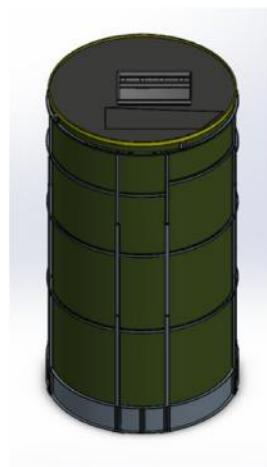
Gambar 5 Silo TLS

*Redrawing* merupakan proses menggambar ulang suatu objek. Setelah dibangun sejak 1997, TLS 103 belum pernah dilakukan penggambaran ulang terkait kondisi yang berada di lapangan. Oleh karena itu, *redrawing* dilakukan untuk mengambil data hasil simulasi berupa nilai *von misses*, *displacement*, dan *strain*. Proses simulasi dibagi menjadi dua, yakni struktur pondasi TLS dan *Silo* TLS. Adapun hasil *drawing* sebagai berikut.

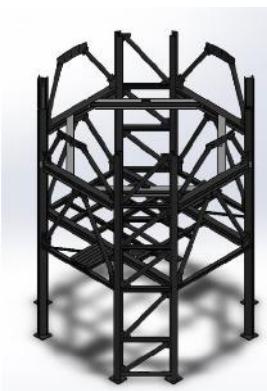
Gambar 6 Struktur Pondasi TLS

Dalam desain ini, dilakukan analisis terhadap struktur pondasi dan silo TLS 103 yang diterima sebelumnya dengan kapasitas 1000 Ton. Analisis pada silo dilakukan dalam konteks beban yang dihasilkan oleh batubara sebesar 800 Ton sesuai dengan kondisi maksimum operasi. Beban yang dihasilkan oleh batubara akan terdistribusi pada permukaan kontak dinding silo dan reflector. Selanjutnya analisis pada struktur pondasi dilakukan dalam konteks beban yang dihasilkan oleh struktur silo atas dan batubara yang ditampung.

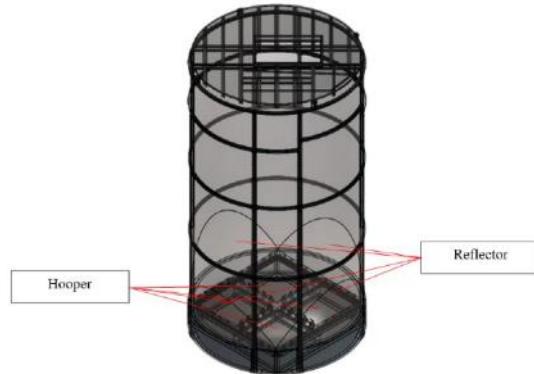
Gambar 7 Lokasi Hopper dan Reflector

Dalam proses analisis ini, perhatian khusus diberikan pada penempatan beban reflector dan hooper yang tergambar dalam ilustrasi Gambar 7. Tumpuan dirancang dan ditempatkan sedemikian rupa sehingga pergerakan dalam tiga dimensi (x, y, dan z) menjadi tidak mungkin. Struktur shell silo menggunakan geometri setengah lingkaran alas 6911,64 mm dan tinggi 3375,92 mm untuk reflector dengan material ST 37-2, sedangkan untuk gate hooper menggunakan geometri persegi 3070,52 mm x 3070,52 mm dengan material 3CR12. Beban yang diberikan pada simulasi dapat dilihat pada Tabel 5.

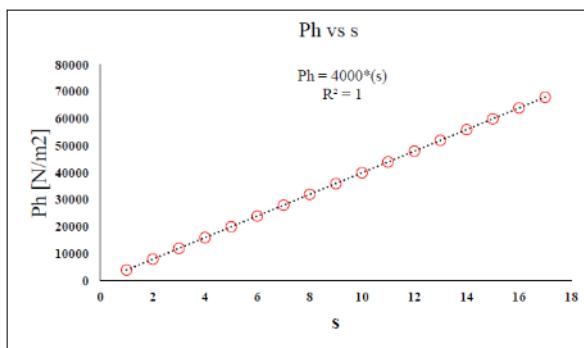
Gambar 8 Grafik Pembebangan Horizontal Silo

Beban pada silo dibagi menjadi dua, yakni beban horizontal dan beban vertikal. Perhitungan beban vertikal menggunakan Persamaan (1).

Berdasarkan hasil data pembebangan horizontal *silo*, didapatkan grafik pembebangan berdasarkan ketinggian dari *top plane to calculation section* dapat dilihat pada Gambar 8.

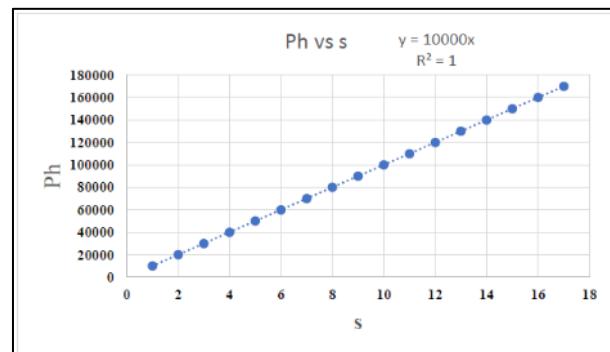
Gambar 9 Grafik Pembebangan Vertikal Silo

Selanjutnya beban vertikal pada *silo* diberikan berdasarkan ketinggian. Perhitungan beban vertikal menggunakan Persamaan (2).

Berdasarkan hasil data pembebangan vertikal *silo*, didapatkan grafik pembebangan berdasarkan ketinggian dari *top plane to calculation section* dapat dilihat pada Gambar 9.

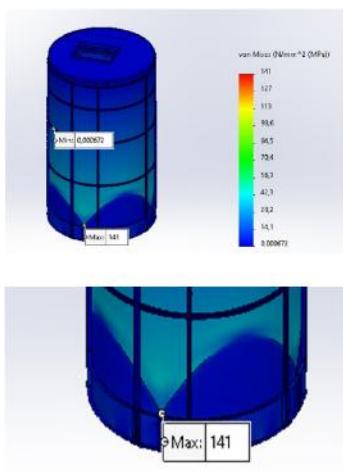
Gambar 10 Tegangan *Von Mises* Silo

Hasil analisis pembebatan mengungkapkan bahwa tegangan *Von Mises* tertinggi mencapai 141 MPa, terletak pada sisi *shell reflector* sebagaimana terlihat pada Gambar 10. Nilai tegangan ini aman karena berada dibawah batas tegangan *yield* material *shell reflector*, yang sebesar 280 MPa untuk material ST 37-2.

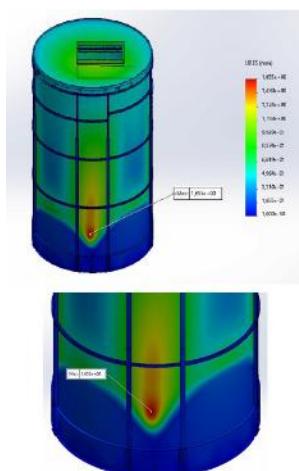
Gambar 11 Lendutan pada Silo

Selanjutnya pada analisis lendutan/perpindahan, seperti terlihat pada Gambar 11, lendutan maksimum terjadi pada *shell silo* sebesar 1,655 mm. Nilai ini masih dikategorikan aman, karena nilai ini memenuhi syarat  $\delta < L/360$ .

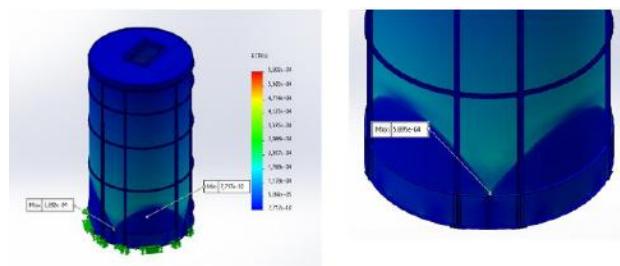
Gambar 12 Regangan yang terjadi pada Silo

Pada analisis simulasi silo, didapatkan nilai ESTRN sebesar 0,0005892 terlihat pada Gambar 12. Nilai ini masih tergolong aman dikarenakan memenuhi syarat  $\epsilon < 0,02 \%$ .

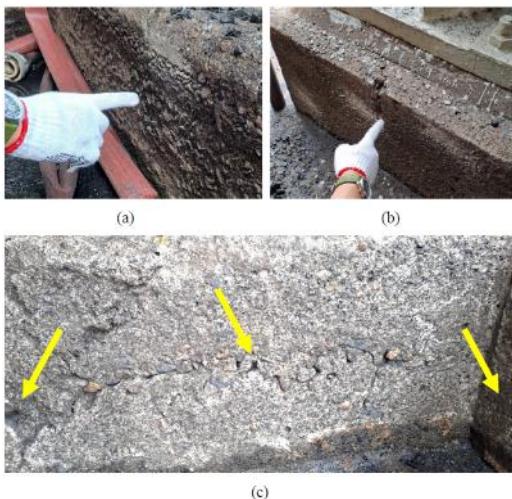
Pengujian kekuatan beton dilakukan dengan *hammer test* dengan sudut tembak alat pada posisi A dan posisi B mengacu kepada SNI 03-4430-1997 [1] serta PBI 1971 [2]. Sebagaimana pengecekan visual seperti terlihat pada Gambar 13 dan pengujian yang telah dilakukan, hasilnya menunjukkan bahwa struktur beton penyangga kolom, beton pondasi atas, dan beton pengikat/*sloof* masih memiliki kekuatan yang memadai (diatas 80% dari kekuatan syarat) untuk memikul beban dengan mutu beton K300.

Gambar 13 Pengamatan visual terhadap permukaan beton (a) permukaan beton yang telah mengalami erosi (b) lubang yang terbentuk di permukaan beton (c) retak memanjang di permukaan beton

Berdasarkan hasil penelitian, TLS103 masih dalam kondisi layak operasi. Analisis teknis menunjukkan bahwa tegangan, regangan, dan lendutan masih berada dalam batas aman. Analisis *fatigue life* memperkirakan sisa umur operasi 17,45 tahun dengan syarat perawatan rutin. Rekomendasi teknis yang harus dilakukan mencakup perbaikan pondasi bawah, inspeksi berkala pada konstruksi baja, mitigasi korosi pada *liner* dan *shell silo*, serta pengawasan khusus pada *beam load cell* yang berpotensi gagal lebih awal.

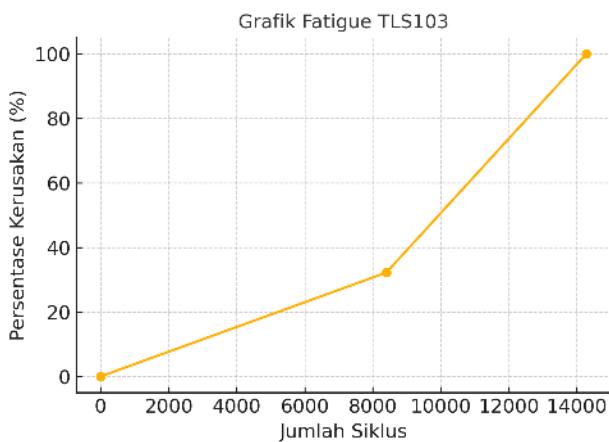
Gambar 14 Siklus *Loading* dan *Unloading* Batubara pada TLS103.

Grafik pada Gambar 14, menunjukkan nilai siklus yang terjadi dalam sehari pada TLS 103. Hingga saat ini sejak dioperasikan dari tahun 1997, TLS 103 telah mengalami 8064 siklus dengan kapasitas ekstrim (maksimum) 26.065 Ton perhari atau 8.757.840 ton pertahun.

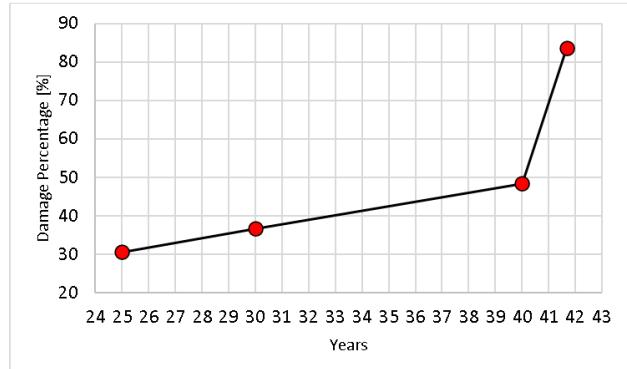
Gambar 15 *Damage (%)* terhadap umur (Tahun) TLS 103.

Pada simulasi *fatigue assessment*, dilakukan analisis terhadap *fatigue life* dari TLS 103 diperoleh hasil simulasi seperti terlihat pada Gambar 15:

Berdasarkan hasil simulasi fatik didapatkan bahwa kondisi struktur TLS 103 secara keseluruhan telah mengalami kerusakan sebesar 32,2 % pada 25 tahun atau setelah 8.400 siklus. Diprediksi struktur TLS 103 akan mengalami kerusakan *catastrophic* 100 % pada 17,45 tahun mendatang atau 14.280 siklus.
